# Projet WHIPLASH

## Rapport Rac1 : Synthèse des cas étudiés dans le projet Whiplash

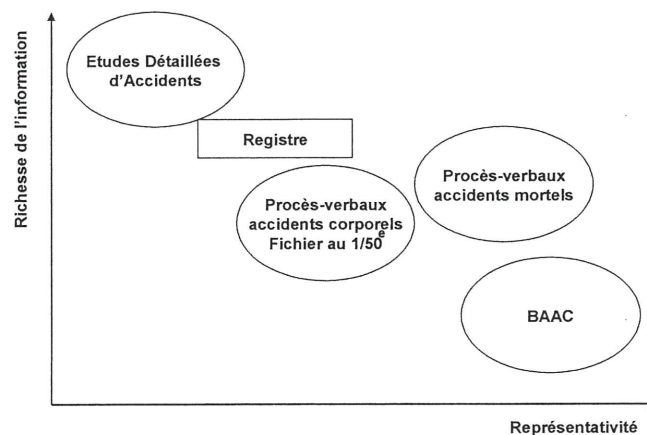
Figure 1: Les niveaux d'information sur les accidents corporels de la circulation routière

Le schéma ci-dessus montre les différentes méthodes de recueil d'information sur les accidents en fonction de la richesse des informations recueillies et la représentativité des données.

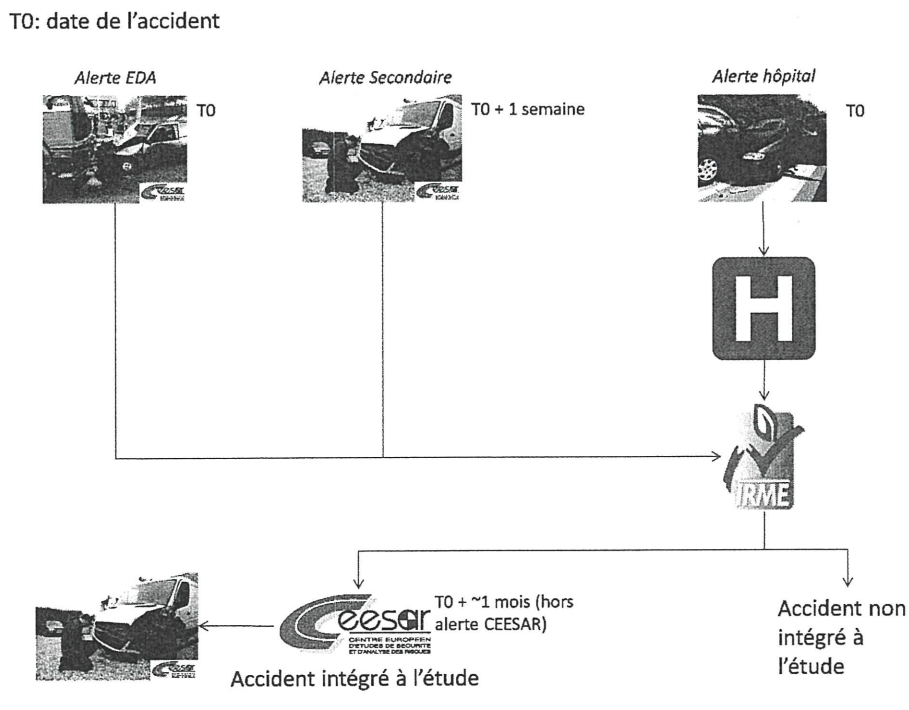
Figure 2: Les différentes sources d'alerte d'un patient "whiplash"

1. Sur la base des accidents collectés, par le CEESAR, dans le cadre de son activité d'Etude Détaillée d'Accidents, en temps réel (voir chapitre III, paragraphe 4), et répondant aux critères de blessures identifiés dans le protocole. Cette collecte repose sur une étude d'accidents corporels étudiés en temps réel sur un territoire délimité dans le département de l'Essonne.
2. Sur la base des cas étudiés par le CEESAR sur la zone des Yvelines et le département de l'Essonne, dans le cadre de son activité d'Etude Détaillée d'Accidents, en temps différé (voir chapitre III, paragraphe 4). Sont identifiés les véhicules de tourisme ayant subi un choc de type arrière, et dans lequel au moins un des occupants avant a été blessé.
3. Sur la base des patients directement recrutés par les hôpitaux.

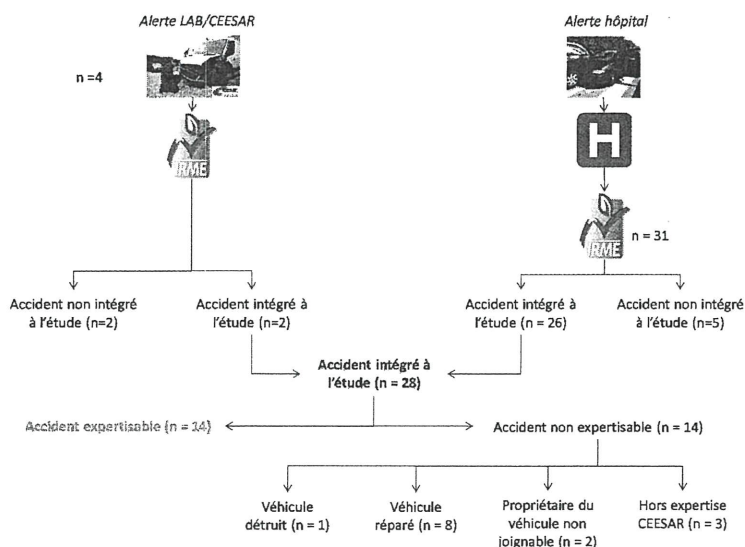
Figure 5: Description générales des cas retenus pour l'étude WHIPLASH

Le CEESAR a eu connaissance de 35 accidents pouvant être potentiellement intégrés à l'étude Whiplash (voir Figure 5):

- 4 cas proposés par le CEESAR/LAB via leur réseau de connaissance et non pas par le circuit accidentologique, comme décrit dans le chapitre III, paragraphe 4.
- 31 cas proposés par l'IRME, via le réseau « hôpital ».

Au total, 28 accidents, répondant aux critères de sélection<sup>3</sup> définis par l'IRME, ont été intégrés à l'étude, par ce dernier. Seulement la moitié de ces accidents a pu être analysée par les experts en accidentologie. L'autre moitié n'a pu être examinée pour les raisons suivantes :

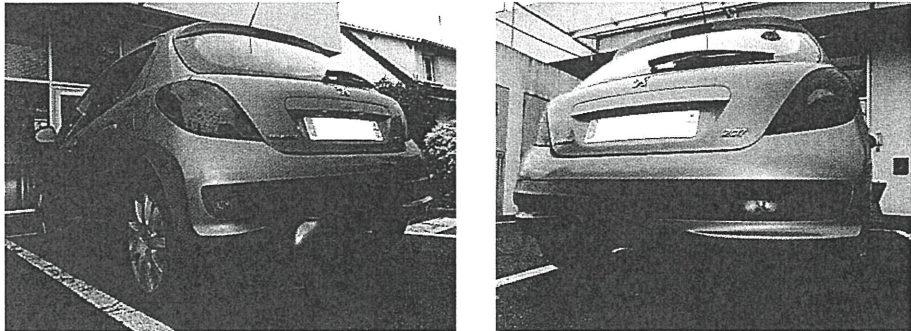
<u>Véhicule WHIPLASH</u>

<b>Identifiant</b>	<b>Cas 1 - HAVKA</b>	
<b>Généralité</b>	<p><b>Date</b> : 01/11/2010 <b>Heure</b> : 16h00  <b>Lieu</b> : En agglomération <b>Luminosité</b> : jour  <b>Résumé</b> : La Peugeot 207 (cas whiplash) était engagé dans la place de l'étoile (75008), place sur laquelle il y a des priorités à droite (priorité au véhicule entrant). Ce véhicule laisse la priorité à un véhicule entrant, en freinant fortement. La Peugeot est suivie de près par une BMW qui surprise par le freinage ne peut éviter la collision. La Peugeot est l'arrêt avant la collision.</p>	
<b>Infrastructure</b>	<p>A l'intérieur d'un giratoire – place de l'étoile (75008)  <b>Tracé en plan</b> : courbe à gauche <b>Adhérence</b> : sec  <b>Nombre de voies</b> : 4 <b>Vitesse réglementaire</b> : 50 km/h</p>	
<b>Véhicule</b>	<p>Véhicule Whiplash  <b>Marque</b> : Peugeot  <b>Modèle</b> : 207  <b>Date de mise en circulation</b> : 03/2007  <b>Masse</b> : 1253 kg  <b>Carrosserie</b> : véhicule de tourisme 4/5 portes non break  <b>Nombre d'occupant</b> : 2  <b>Appartenance</b> : passager</p>	<p>Véhicule Adverse  <b>Marque</b> : BMW  <b>Modèle</b> : Série 5  <b>Nombre d'occupant</b> : 4  Le véhicule adverse est un véhicule étranger et n'a pu être expertisé</p>

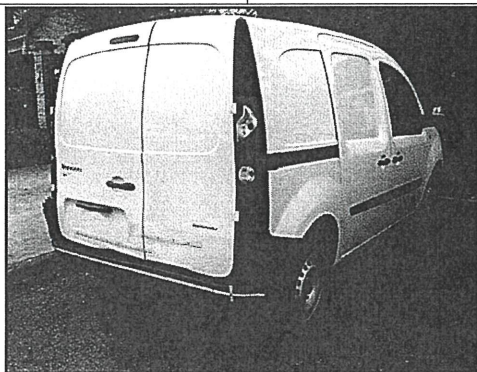
<b>Conducteur Patient WHIPLASH</b>	<b>Genre</b> : homme <b>Age</b> : 29 <b>Place</b> : avant gauche <b>Ceinture</b> : portée <b>Airbag</b> : frontal présent et non déclenché <b>Gravité</b> : blessé léger. Il a ressenti les premières douleurs 15 à 20 minutes après la survenue et des nausées quelques heures après.	L'occupant du véhicule adverse est étranger, il n'a pu être joint et il est indemne.
<b>Scénario</b>	<b>Situation initiale</b> : Arrêté à un feu tricolore	<b>Situation initiale</b> : Suit un véhicule et freine
	<b>Choc</b> : - Choc arrière - Vitesse au choc : 0 km/h - EES : 5 km/h - Zone d'impact : toute la face arrière - Recouvrement : 100% - Enfoncement : 5 cm	<b>Choc</b> : - Choc frontal
<b>Photo</b>

<p style="text-align: center;"><i>VUE DE DESSUS</i></p> <p style="text-align: center;"><b>PROFIL DE DEFORMATION DE LA TRAVERSE ARRIERE</b></p>

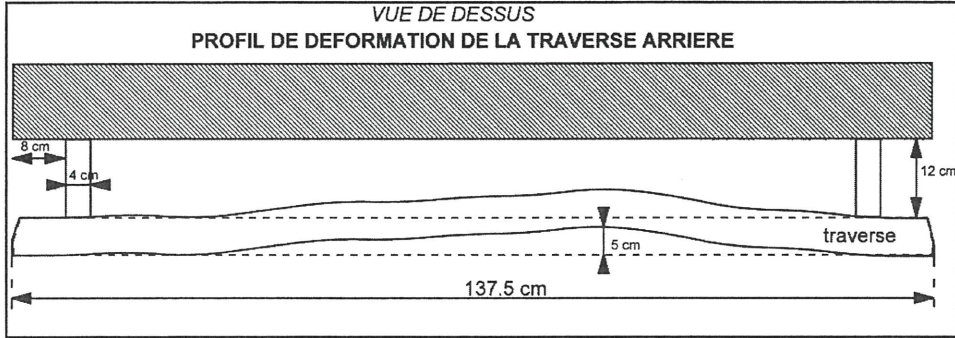
<p style="text-align: center;"><i>Véhicule WHIPLASH</i></p>

<b>Identifiant</b>	<b>Cas 2 - COMSE</b>	
<b>Généralité</b>	<b>Date</b> : 03/02/2011 <b>Heure</b> : 11h10 <b>Lieu</b> : En agglomération <b>Luminosité</b> : jour <b>Résumé</b> : Le Renault Kangoo (véhicule whiplash) est arrêté à un feu rouge sur l'avenue des Champs Elysées, depuis 5 à 10 secondes. Ce dernier est alors heurté à l'arrière par la Volkswagen Passat. Il n'a pas vu le choc arriver.	
<b>Infrastructure</b>	Avenue des Champs-Élysés (75008) <b>Tracé en plan</b> : ligne droite <b>Adhérence</b> : sec <b>Nombre de voies</b> : 4 <b>Vitesse réglementaire</b> : 50 km/h	
<b>Véhicule</b>	Véhicule Whiplash <b>Marque</b> : Renault <b>Modèle</b> : Kangoo <b>Date de mise en circulation</b> : 11/2010 <b>Masse</b> : 1326 kg <b>Carrosserie</b> : Véhicule utilitaire Léger <b>Nombre d'occupant</b> : 1 <b>Appartenance</b> : société	Véhicule Adverse <b>Marque</b> : Volkswagen <b>Modèle</b> : Passat <b>Nombre d'occupant</b> : 1 Le véhicule adverse est un véhicule étranger et n'a pu être expertisé

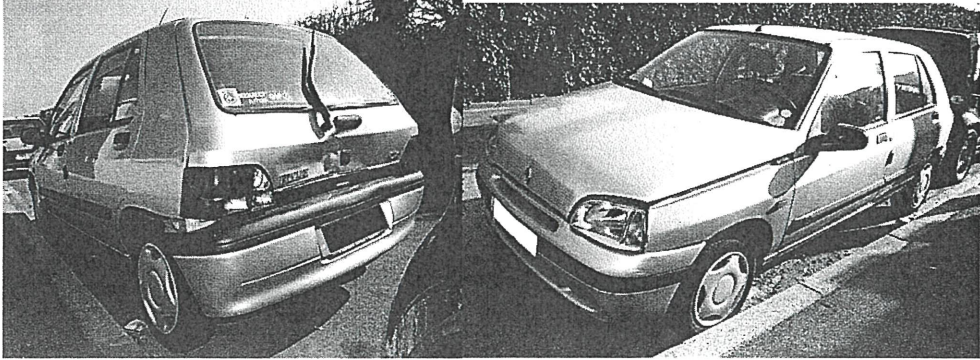
<p style="text-align: center;"><u>Véhicule WHIPLASH</u></p>

<b>Scénario</b>	<b>Situation initiale :</b>	<b>Situation initiale :</b>
	<b>Choc 1 :</b> <ul style="list-style-type: none"> <li>- Choc arrière</li> <li>- Vitesse au choc :</li> <li>- EES : 10 km/h</li> <li>- Zone d'impact : 2/3 de voie gauche</li> <li>- Recouvrement : 60%</li> <li>- Enfoncement : 10 cm</li> </ul> <b>Choc 2 :</b> <ul style="list-style-type: none"> <li>- Choc frontal</li> <li>- Vitesse au choc :</li> <li>- EES : 5 km/h</li> <li>- Zone d'impact : toute la face avant</li> <li>- Recouvrement : 100%</li> <li>- Enfoncement : 8 cm</li> </ul>	<b>Choc :</b>
<b>Photo</b>

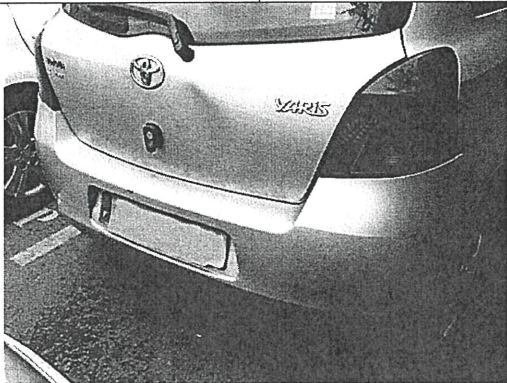
<u>Véhicule WHIPLASH</u>

<b>Conducteur Patient WHIPLASH</b>	<b>Genre</b> : femme <b>Age</b> : 38 <b>Place</b> : avant gauche <b>Ceinture</b> : ceinturé <b>Airbag</b> : frontal présent et non déployé <b>Gravité</b> : blessé léger. Elle a eu très mal au dos tout de suite.	
<b>Scénario</b>	<b>Situation initiale</b> : Arrêté à un feu tricolore	<b>Situation initiale</b> :
	<b>Choc</b> : - Choc arrière - Vitesse au choc : 0 km/h - EES : 5 km/h - Zone d'impact : toute la face arrière - Recouvrement : 100% - Enfoncement : 2 cm	<b>Choc</b> : - Choc frontal
<b>Photo</b>

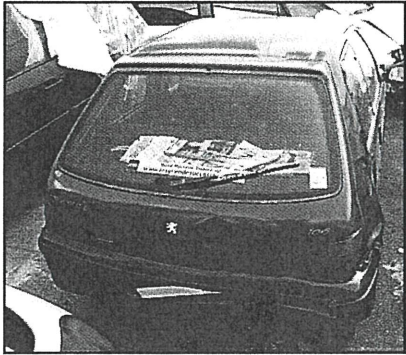
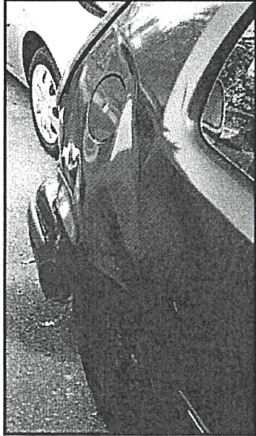
</div> <p style="text-align: center;"><u>Véhicule WHIPLASH</u></p>

<b>Conducteur Patient Whiplash</b>	<p><b>Genre</b> : homme  <b>Age</b> : 48  <b>Place</b> : avant gauche  <b>Ceinture</b> : portée  <b>Airbag</b> : frontal présent et non déclenché  <b>Gravité</b> : blessé léger. Il a ressenti une douleur immédiatement et a perdu connaissance</p>	<p>Aucune information disponible sur le conducteur du véhicule</p>
<b>Scénario</b>	<p><b>Situation initiale</b> :  Arrêté à un feu tricolore</p>	<p><b>Situation initiale</b> :</p>
	<p><b>Choc</b> :</p> <ul style="list-style-type: none"> <li>- Choc arrière</li> <li>- Vitesse au choc : 0 km/h</li> <li>- EES : 12 km/h</li> <li>- Zone d'impact : 1/2 de voie droite</li> <li>- Recouvrement : 40%</li> <li>- Enfoncement : 10 cm</li> </ul>	<p><b>Choc</b> :</p> <ul style="list-style-type: none"> <li>- Choc frontal</li> </ul>
<b>Photo</b>	<div style="display: flex; justify-content: space-around;">

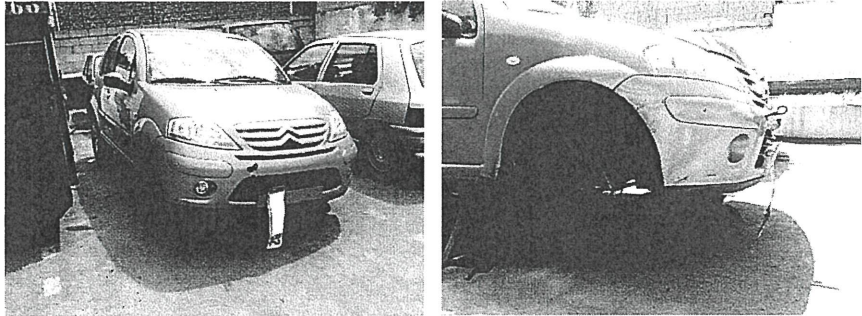
<u>Véhicule WHIPLASH</u>

<b>Conducteur</b>	<b>Genre :</b> <b>Age :</b> <b>Place :</b> <b>Ceinture :</b> <b>Airbag :</b> <b>Gravité :</b>	Inapplicable
<b>Passager Patient Whiplash</b>	<b>Genre :</b> femme <b>Age :</b> 20 <b>Place :</b> avant droit <b>Ceinture :</b> portée <b>Airbag :</b> frontal présent et non déclenché <b>Gravité :</b> blessé léger	Inapplicable
<b>Scénario</b>	<b>Situation initiale :</b> Démarre à un feu	<b>Situation initiale :</b>
	<b>Choc :</b> <ul style="list-style-type: none"> <li>- Choc latéral droit</li> <li>- Vitesse au choc : 0 km/h</li> <li>- EES :</li> <li>- Zone d'impact : bloc avant</li> <li>- Recouvrement :</li> <li>- Enfoncement : 0</li> </ul>	<b>Choc :</b>
<b>Photo</b>

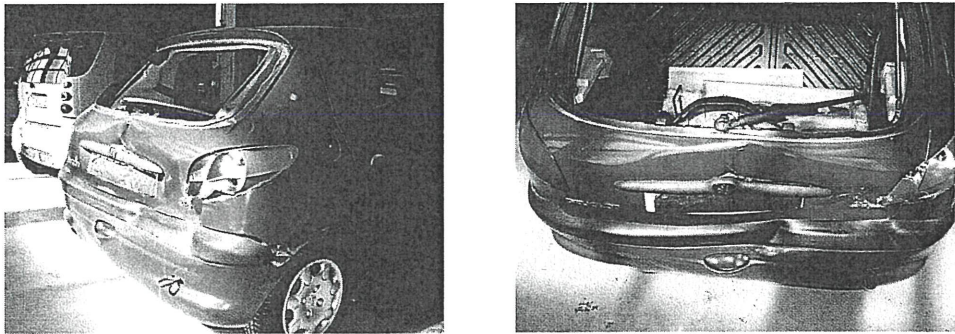
<u>Véhicule WHIPLASH</u>

<b>Conducteur Patient Whiplash</b>	<b>Genre</b> : homme <b>Age</b> : 56 <b>Place</b> : avant gauche <b>Ceinture</b> : <b>Airbag</b> : frontal présent et non déclenché <b>Gravité</b> : blessé léger. Il a eu mal immédiatement à la suite du choc (« immense douleur »). Cette douleur est pour lui localisée au niveau du dos et des omoplates et moins au niveau du cou. Il a en effet ressenti l'armature du siège lui rentrer dans le dos.	Aucune information disponible sur le conducteur du véhicule
<b>Scénario</b>	<b>Situation initiale</b> : A l'arrêt devant un passage piéton	<b>Situation initiale</b> :
	<b>Choc</b> : - Choc arrière - Vitesse au choc : 0 km/h - EES : 10 km/h - Zone d'impact : ½ voie gauche - Recouvrement : 50% - Enfoncement : 16 cm	<b>Choc</b> :
<b>Photo</b>

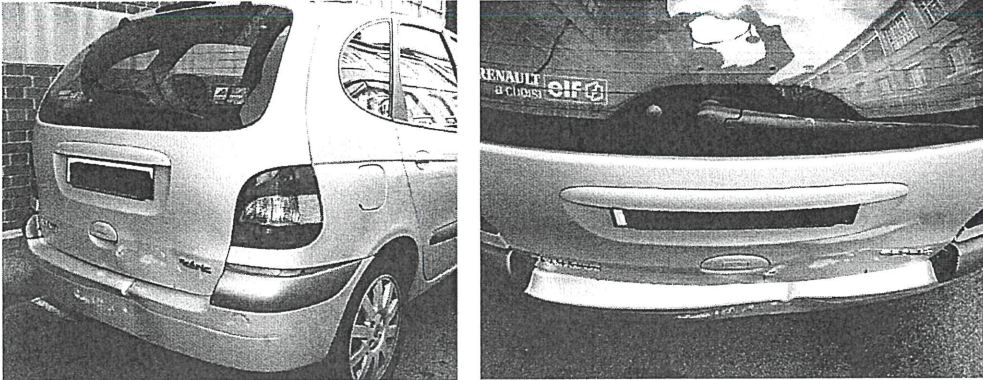
<u>Véhicule WHIPLASH</u>

<b>Conducteur Patient Whiplash</b>	<b>Genre</b> : homme <b>Age</b> : 40 <b>Place</b> : avant gauche <b>Ceinture</b> : portée <b>Airbag</b> : frontal présent et non déclenché <b>Gravité</b> : blessé léger	Aucune information disponible sur le conducteur du véhicule
<b>Scénario</b>	<b>Situation initiale</b> : Arrêté à un feu tricolore	<b>Situation initiale</b> :
	<b>Choc</b> : <ul style="list-style-type: none"> <li>- Choc arrière</li> <li>- Vitesse au choc : 0 km/h</li> <li>- EES : 7 km/h</li> <li>- Zone d'impact : ½ voie gauche</li> <li>- Recouvrement : 55%</li> <li>- Enfoncement : 3 cm</li> </ul>	<b>Choc</b> :
<b>Photo</b>

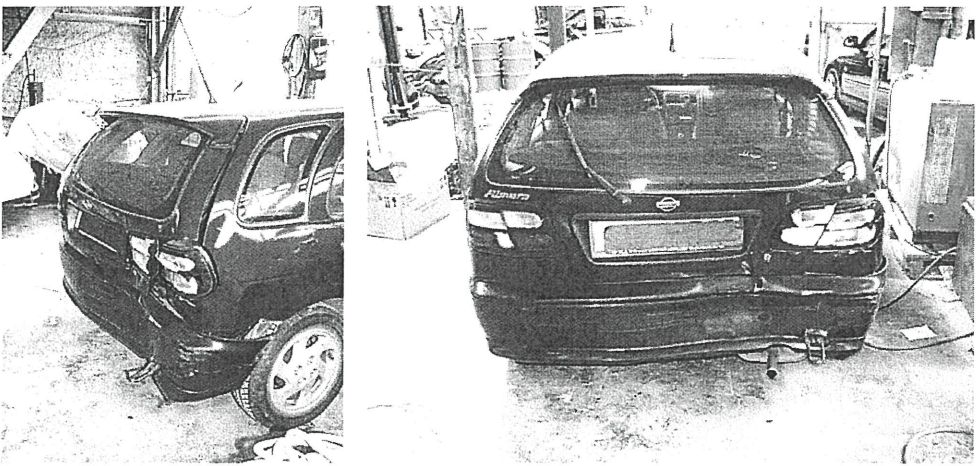
<u>Véhicule WHIPLASH</u>

<p><b>Choc</b> :</p> <ul style="list-style-type: none"> <li>- Choc arrière</li> <li>- Vitesse au choc :</li> <li>- EES : 15 km/h</li> <li>- Zone d'impact : ½ voie droite</li> <li>- Recouvrement : 60%</li> <li>- Enfoncement : 24 cm</li> </ul>	<p><b>Choc</b> :</p>
<b>Photo</b>

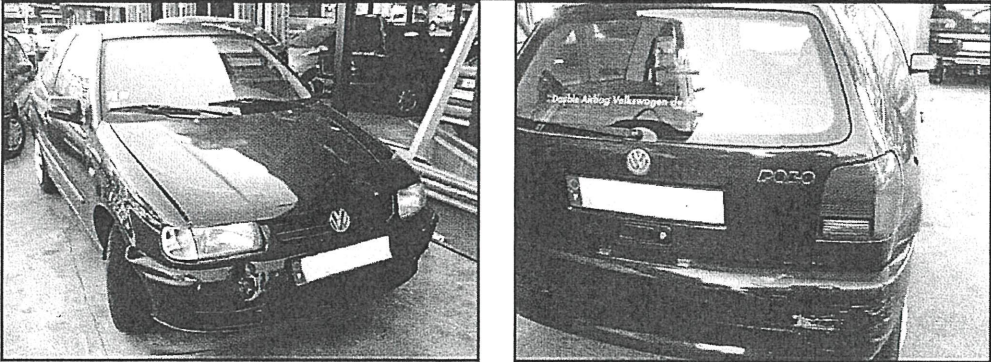
<u>Véhicule WHIPLASH</u>

<b>Identifiant</b>	<b>Cas 19-ROBCA</b>	
<b>Généralité</b>	<p><b>Date</b> : 09/09/2011                      <b>Heure</b> : 17h00  <b>Lieu</b> : En agglomération                      <b>Luminosité</b> :</p> <p><b>Résumé</b> : C'est une collision en chaîne. Selon les déclarations du patient Whiplash, conductrice de la Volkswagen Polo, un véhicule, derrière elle, était en train de doubler. Ce dernier, au moment se rabattre pour reprendre sa file aurait percuté celui du patient Whiplash. Suite à ce choc, le véhicule est venu à son tour percuter celui se trouvant devant lui, qui à son tour a percuté le véhicule se trouvant devant lui.</p> <p>Nous n'avons pas réalisé l'analyse du véhicule Volkswagen Polo, celui-ci ayant été détruit. Nous avons cependant pris contact avec la compagnie d'expertise qui nous a envoyé quelques photos.</p>	
<b>Infrastructure</b>	<p><b>Tracé en plan</b> : Adhérence :  <b>Nombre de voies</b> :                      <b>Vitesse réglementaire</b> :</p>

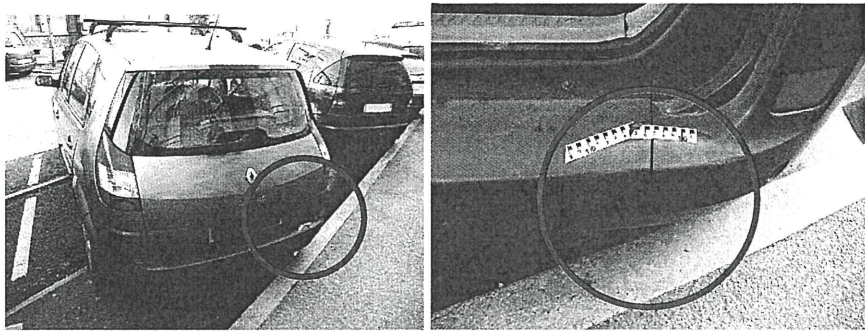
<u>Véhicule WHIPLASH</u>

<b>Scénario</b>	<b>Situation initiale</b> : Marche arrière	
	<b>Choc</b> : <ul style="list-style-type: none"> <li>- Choc arrière</li> <li>- Vitesse au choc : 5 km/h</li> <li>- EES : 3 km/h</li> <li>- Zone d'impact : ¼ de voie droit</li> <li>- Recouvrement : 10%</li> <li>- Enfoncement : 0 cm</li> </ul>	
<b>Photo</b>

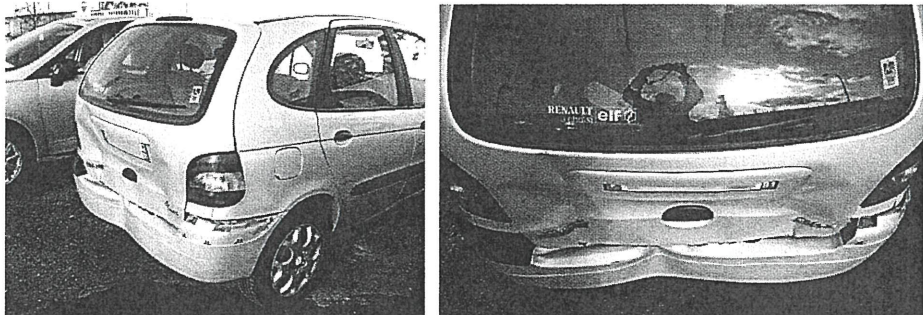
<u>Véhicule WHIPLASH</u>

<b>Conducteur Patient Whiplash</b>	<b>Genre</b> : homme <b>Age</b> : 27 <b>Place</b> : avant gauche <b>Ceinture</b> : portée <b>Airbag</b> : frontal présent et non déployé <b>Gravité</b> : blessé léger	Aucune information disponible sur le conducteur du véhicule
<b>Passager</b>	<b>Genre</b> : femme <b>Age</b> : 32 <b>Place</b> : avant droit <b>Ceinture</b> : portée <b>Airbag</b> : frontal présent et non déployé <b>Gravité</b> : blessé léger	
<b>Scénario</b>	<b>Situation initiale</b> : Arrêté à cause du trafic	<b>Situation initiale</b> :
	<b>Choc</b> : - Choc arrière - Vitesse au choc : 0 km/h - EES : 15 km/h - Zone d'impact : toute la face arrière - Recouvrement : 100% - Enfoncement : 7 cm	<b>Choc</b> :
<b>Photo</b>

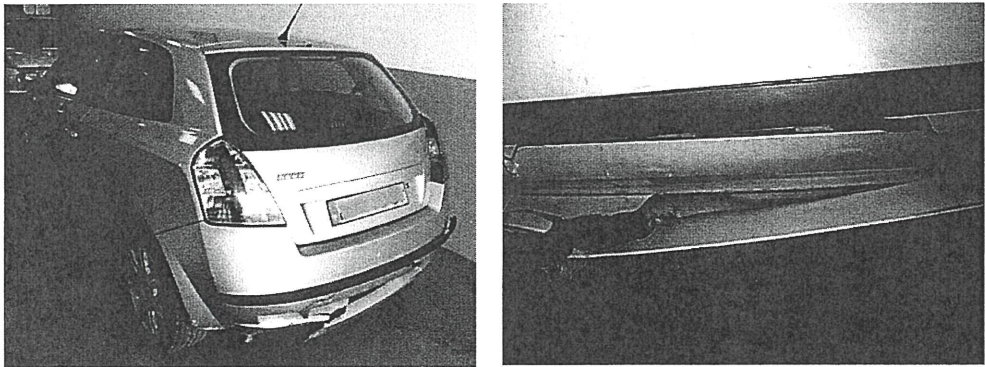
<u>Véhicule WHIPLASH</u>

<b>Identifiant</b>	<b>Cas 29-REMSH</b>	
<b>Généralité</b>	<p><b>Date</b> : 28/02/2012      <b>Heure</b> : 7h45  <b>Lieu</b> : Hors agglomération      <b>Luminosité</b> : Jour  <b>Résumé</b> : La conductrice de la Fiat Stylo (véhicule Whiplash) circulait sur la A86 en direction de Versailles pour aller travailler. Elle freine en arrivant à l'entrée du rond-point au pont COLBERT. Le véhicule, Renault Clio, la suivant a raté son freinage et l'a percutée. La chaussée est sèche. La conductrice se plaint de douleur au bas du dos, qui sont ensuite remontées dans les épaules puis au cou. Elle a eu également mal à la tête et a été prise de nausées.  Les deux véhicules ont été réparés avant la prise de connaissance de l'accident par les accidentologues. Seules des photos du véhicule Whiplash sont disponibles.</p>	
<b>Infrastructure</b>	<p><b>Tracé en plan</b> : courbe à droite <b>Adhérence</b> : Sec  <b>Nombre de voies</b> : 2 <b>Vitesse réglementaire</b> : 70 km/h</p>
